Die Rekonstruktion des Klosters auf dem Rupertsberg

von Gerhard Roese 1998, stark überarbeitet und neu vorgelegt 2013

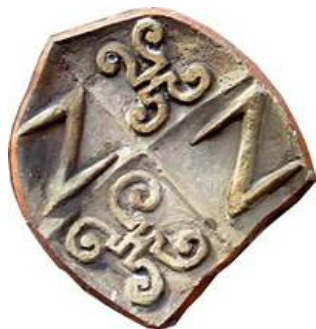
Abb. VIII

Die beiden Wappen, die das Portal zeigt, sind interessant. Das südliche Wappen mit den beiden Wolfsangeln ist das des einflussreichen Mainzer Domkapitulars Bernhard von Breidenbach (1440 - 1497), zwischen 1469 und 1473, Amtmann des (Mainzer) Domkapitels auf Burg Klopp, mächtigster Mann in Bingen. Von Breidenbach war ein Vertrauter des Mainzer Erzbischofs, Erzkanzlers und Kurfürsten Berthold von Henneberg (1441/42-1504), der das Grab Hildegard von Bingens 1489 und 1498 öffnen und die Reliquien Hildegards entnehmen ließ.

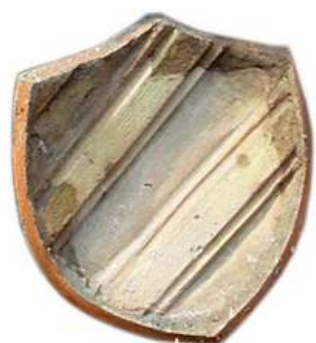
Abb. IX

Das diagonal gestreifte, nördliche der beiden Wappen ist wohl das des Bernhard Vertrauten Wolf von Bicken (um 1440 -1510). Er war Generalvikar von Mainz und gehörte 1489 zu der Kommission, welche die zweite Öffnung des Grabes Hildegard von Bingens und die Erhebung ihrer Reliquien unternahm. Es sieht also ganz so aus, als seien Bernhard von Breidenbach und Wolf von Bicken die beiden, welche durch die Erhebung der Gebeine Hildegards deren Heiligsprechung am Papst vorbei durch den lebendigen Kultus ("per vitam cultus") vollzogen, die beiden Stifter des bzw. der ehemals zwei gotischen Portale, von denen das südliche noch an dem Platz steht, an dem es wohl im Zuge der Anlegung der Gruft für die Gebeine Hildegards, (sowie der des Rupertus und seiner Mutter) im Zentrum des Chores - handschriftliche Notiz auf Blatt 1r des "Wiesbadener Riesenkodez: "...gewölb, welches im Chor ohnfer zwanzig schritt vom hohen Altar gewesen ist..." (Das sind ca. 12 m westlich des Hochaltars in der Apsis) - an Stelle eines romanischen Vorgängers errichtet worden war. In Analogie zur Situation der Apsis wird

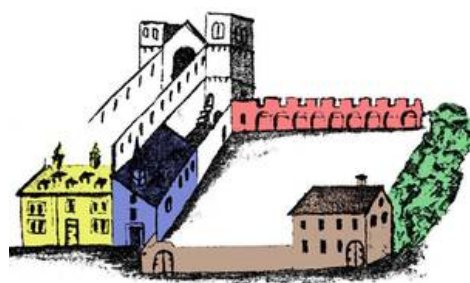
Abb. XI. [Bild: Gerhard Roesé 2013]

Zu seiner hier nachträglich colorierten schwarz-weiß-Zeichnung von 1779 macht Pater Otto unter anderem folgende Angaben: *Hofhaus* - (gelb markiert), *Capelle* - (blau markiert), *Kelterhaus und Keller* - (braun markiert). Bei dem grün markierten Bereich handelt es sich um die Trümmer des Südflügels der Klausur, in dem sich das Refektorium und im Osten die Küche befunden haben müssen. Falls es Keller unter diesem Bau gab, was nicht unwahrscheinlich ist, könnten diese unter dem Schuttberg noch erhalten gewesen sein. Rot markiert ist in der Flucht der Süd-West-Ecke des Südturmes die Mauerstruktur, welche bei Ackermann (vergl. Abb.X) aus der gegenüberliegenden Sicht noch so rätselhaft, aber immerhin dem östlichen Klausurgebäude zuzuordnen erscheint. Es handelt sich also tatsächlich um eine Längswand des ehemaligen Dormentbaus, und zwar um dessen westliche Traufseite. Jetzt wird auch klar, um was es sich bei den seltsamen, bis auf den Boden reichenden "Arkaden" handelt - es sind wohl nachträglich (offenbar schon vor der Zerstörung des Gebäudes 1632) zugemauerte Türen. Direkt über den vermauerten Türen bemerken wir Sohlbänke und Reste der seitlichen Gewände von kleinen Fenstern. Spätestens jetzt ist klar, dass diese Mauer keine Kreuzhof-Arkadenwand gewesen sein kann, wollte man nicht von einem Kreuzgangflügel mit durchfenstertem Obergeschoss ausgehen.

Hinter den hier angegebenen Türen lassen sich unschwer Zellen rekonstruieren. Diese waren über den westlich vor der Gebäudefassade stehenden, östlichen Kreuzgangflügel durch einen gedeckten Gang mit der Kirche verbunden. Über deren östlichen Seiteneingang in das südliche Seitenschiff (vergleiche Abb. X, Achermann und XI, Pater Otto) konnten die Nonnen, welche in den Zellen unter dem Dormitorium gearbeitet hatten, bei jedem Wetter trockenen Fußes und schnell in die Kirche gelangen, um an den vorgeschriebenen Chorgebeten teilnehmen zu können. Was die Nonnen in diesen Zellen gearbeitet haben, bleibt unklar. Wir wissen jedoch, dass das Kloster auf dem Rupertsberg ein berühmtes Scriptorium besaß und dass dort wertvolles, textiles Kunsthandwerk hergestellt wurde.

Der westliche Klausurflügel ist Pater Ottos Angabe folgend (Abb. XI) im Grundriss in drei Abschnitte geteilt angenommen. Der zuletzt erhaltene - oder (ohne Rundbogenfenster) nach 1632 wieder aufgebaute - war der südlichste Abschnitt, den Pater Otto 1779 zweigeschossig als "Kelterhaus und Keller" bezeichnet und das von Osten gesehen Ackermann (Abb. X) um 1790 bezeugt. Dieses Gebäude scheint Franz Herter zu Folge noch 1819, bzw. später, als "Zollamt, resp. Jetziges Beamtenhaus" weiter bestanden zu haben. Vom aufgehenden Mauerwerk des übrigen westlichen Klausurgebäudes ist um 1790 ansonsten nur noch der untere Teil der Westfassade erhalten gewesen und darin das nördliche Tor, welches ehemals in das Bauwerk geführt hatte und nach dessen Zerstörung in den Kreuzgarten. Herter gibt in seinem Plan von 1819 diese Mauer mit dem Tor nicht an. Vielleicht ist sie beim Verkauf des Kelterhauses an die Zollbehörde und die Zuschlagung der angrenzenden Flächen abgetragen worden? Die Zuschlagung der angrenzenden Flächen zum Beamtenbau, insbesondere der nördlichen Fläche wäre sinnvoll gewesen, befand sich darunter doch der von Pater Otto erwähnte Keller. Wenn es im Grundriss des Gebäudes drei Abteilungen gab, die anscheinend unabhängig von einander zugänglich waren (je ein Tor im Süd- und Nordkompartiment), so kann man wohl auch ein Tor in der Gebäudemitte annehmen.

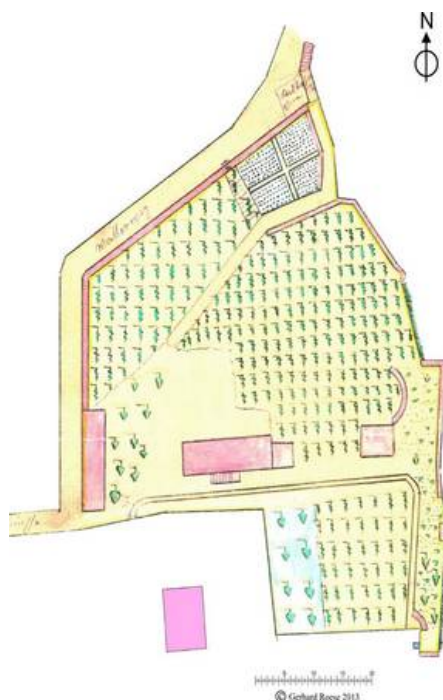
Abb. XIII[Bild: Gerhard Roesse 2013]

Alle Flächeninhalte sind in „*Ruthen und Schu*“ angegeben. Eine preußische Rute ab 1816 (hier gemeint?) enthält 12 Fuß („*Schu*“) und war ca. 4,6m lang.

Gelb dargestellt sind die Flächen des alten Klosters, welche Franz Herter gekauft hatte. **Blau** scheint Herter Flächen übermalt zu haben, die er verkauft hat, wie unten das Gärtchen im Eingangsbereich des Klosters (Nord-Ost-Ecke), sowie den Brunnen am entgegengesetzten Ende des Geländes, **Rot** sind Gebäude und Umfassungsmauern eingezeichnet und **braun** die Wege.

Offenbar hat Franz Herter nicht das gesamte Klosterareal (**gelb**) erwerben können. Anderweitig verkauft worden zu sein scheint der Bereich des Südflügels des Konvents (Refektorium) unter dessen Ruine ziemlich wahrscheinlich eine Kelleranlage erhalten geblieben ist, so wie den halben (westlichen) Kreuzhof. Herter notiert dort mit Bleistift: „*Zollamt, resp. Jetziger Beamtenbau*“. Diesen Teil des ehemaligen Westflügels der Klausur (Abb. XII) gibt Pater Otto als *Kelterhaus* an. Was Franz Herter an ehemaligem *Creuzgarten* (so nennt ihn Pater Otto) fehlt, scheint also dem Zollamt als umgebenden Hof zugeschlagen worden zu sein.

Bei den Gebäuden (**rot**) fällt auf, dass der Planverfasser offenbar nicht alle gemauerten Objekte auf dem Grundstück notiert hat. So hat er beispielsweise den dort stehenden Mauerabschnitt der südlichen Hochschiffwand sowie einen Rest der westlichen Chorschranke - noch heute im ehemaligen Hause Herter (heute Würth) erhalten - nicht eingetragen.

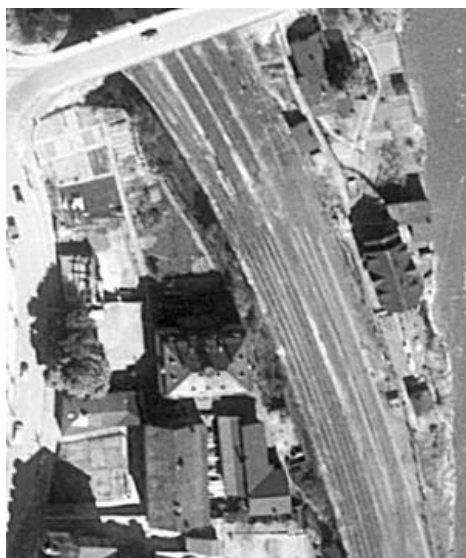
Abb. XIV

Auch dieses Luftbild von 1957 ist Grundlage der Rekonstruktion des Klosters als ummauertes Gebäudeensemble. Es dient der Beantwortung der Frage, wo die ehemalige Nikolauskapelle im Bezug auf die Gebäude des Klosters stand. Die Nikolauskapelle war die Kapelle der Nahe-Schiffer, hatte also einen anderen Bauherren und Eigentümer als das Kloster und auch ein anderes Klientel, nämlich die Naheschiffer. Außerdem dürfte selbst ein denkbarer romanischer Vorgängerbau dieser Kapelle erst nach der Errichtung des Klosters erbaut worden sein.

Bis auf den alten Wallweg, der in der modernen Straßenführung fort zu leben scheint, sind 1957 weiter keine Strukturen des alten Klosters mehr auf dem Luftbild zu erkennen: Das Zollamt (Kelterhaus des Klosters, Rest des westlichen Klausurgebäudes) ist verschwunden, die Ost-West-Achse des ehemaligen Refektoriums ist von zwei modernen Gebäuden mit Nord-Süd-Achse überbaut und dass diese in etwa auf dem alten Kreuzgarten stehen scheint reiner Zufall. Immerhin wäre es interessant zu erfahren, ob unter dem Süden dieser Gebäude ein langer, alter, tonnengewölbter Keller erhalten geblieben ist? Das könnte der Keller unter Refektorium und Küche gewesen sein.

Auf dem Luftbild (Abb. IV) erkennt man südlich sehr gut das Mansarddach des ehemaligen Gasthofs zum Rupertsberg und im Nord-Osten das Dach der Nikolauskapelle, bzw. das Dach über deren drei-Sechstel-

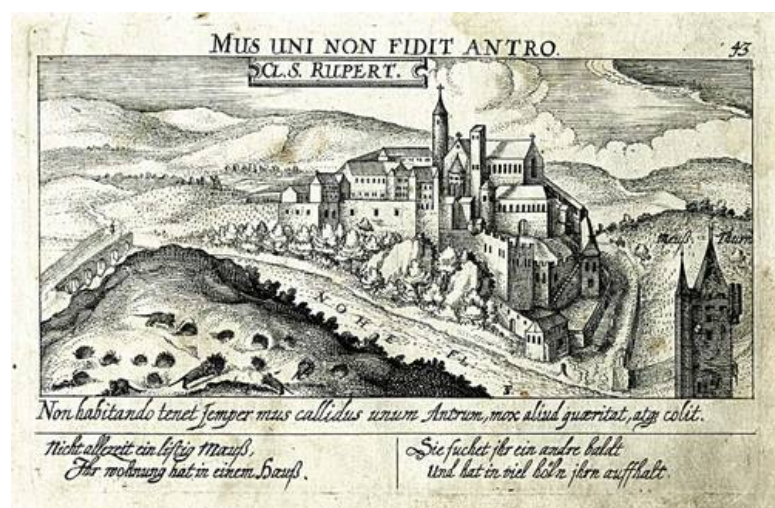
Abb. XV

Daniel Meisner (Abb. XV) gibt sie um 1620 (gedruckt später) jedoch im Mauerverband mit dem Kloster an und zwar in etwa an dessen Nord-Ost-Ecke, dort wo 1852 Herter sein Gärtchen an Höfler verkauft hatte.

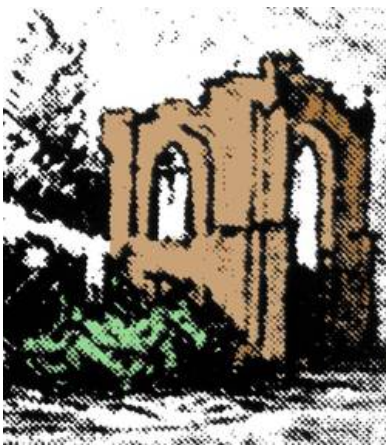
Abb. XVII

So stellt Ackermann die Ruine der Nikolauskapelle noch um 1790 dar. Es steht also fest, dass die Nikolauskapelle nicht nur nicht auf das Klostersgelände gehörte, sondern dort auch nicht gestanden haben kann, sondern - wie das Luftbild (Abb. XIV) zeigt - etwas weiter nördlich und ein gutes Stück weiter östlich, hart am Fluss und weit genug östlich, um nicht dem Gleisbau zum Opfer zu fallen.

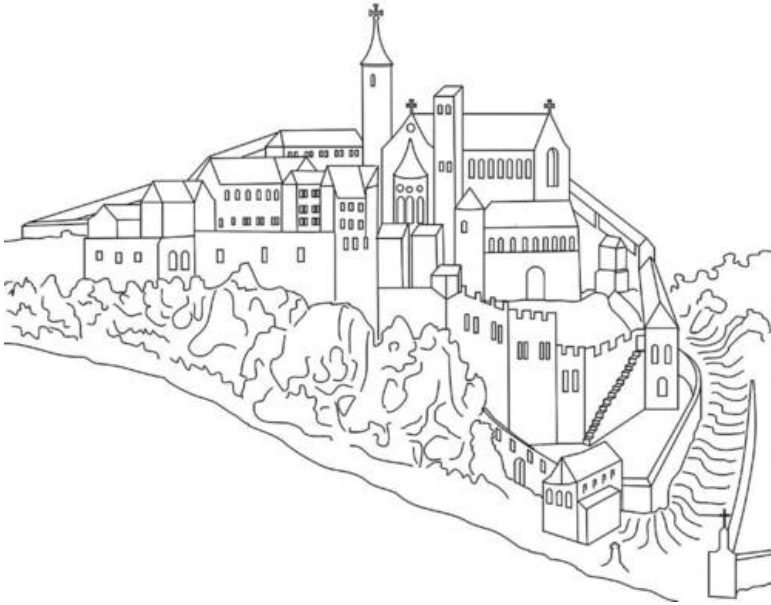
Abb. XXIV: Umzeichnung des Kupferstiches aus Daniel Meisners Thesaurus Politicus von 1623[Bild: Gerhard Roeser 2013]

Auf jeden Fall trennt er den der Klausur östlich vorgelagerten Hof derart in einen südlichen und einen nördlichen Abschnitt, dass der südliche fortifikatorisch betrachtet zum Zwinger wird (vielleicht trägt seine äußere Mauer deshalb keine Mauerzinnen siehe Daniel Meisner).
