# Die Rekonstruktion der Baugestalt von St. Paulus zu Worms im Zustand um 1240

von *Gerhard Roese*

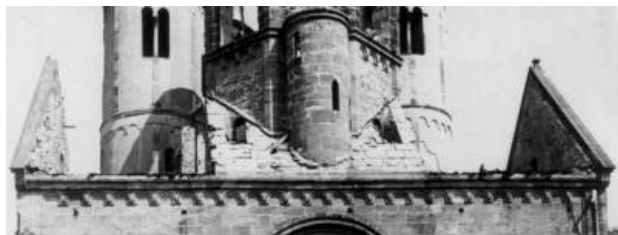
Zerstörter Westbau nach dem Zweiten Weltkrieg[Bild: Gerhard Roese]

Auf dem auf Seite 9 gezeigten Foto[Anm. 19], welches das zerstörte, barocke Dach zeigt, fallen die beiden nach Westen weisenden Diagonalfenster[Anm. 20] im Zentralturm des Westbaus auf. Sie waren, wie ihre östlichen Entsprechungen, ganz offenbar durch das originale Dach nicht verdeckt worden.

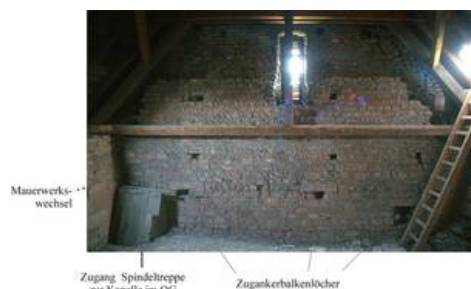
Dachraum des Westbaus[Bild: Gerhard Roese]

Der Westbau besitzt ein rätselhaftes Dach. Schon von außen sieht man deutlich, dass die Rundbogenfriese welche die Giebel schmücken neu sind. Das allein will noch nichts heißen, aber im Inneren des Dachraumes finden sich zwei komplett in Ziegeln, modern aufgemauerte, neue Giebel. Davor steht eine Schale in Bruchstein aufgeführten Mauerwerks. Wie auf dieser Abbildung zu erkennen [Anm. 16] ist, ergibt sich auch für diese eine Giebelkontur, die ein in etwa genau so steiles Dach ergibt wie es heute zu sehen ist. Diese Bruchstein-Giebelschalen dürften, da sie im Verband mit dem später aufgesetzten Mauerwerk oberhalb der mit „Mauerwerkswechsel“ bezeichneten Stelle, unter der Traufe des Westbaudachs stehen nicht zur originalen, spätromanischen Bausubstanz des Westbaus gehören. Das heißt wohl, dass sie zu der barocken Wiederaufbauphase[Anm. 17] des Westbaus, indem man sie der Firsthöhe des Saaldaches anglich. Das ging zu Lasten der Wirkung des Zentralturmes über dem Westbau. Was man ihm unten genommen hatte, gab man ihm oben durch eine welsche Haube mit Laterne unter einer kleinen welschen Haube, in barocker Form wieder. Für die Rekonstruktion des Zustandes um 1240 müssen wir uns also von dem barocken Dach des Westbaus lösen. Ebenso von dem so überzeugend wirkenden, Rundbogenfries und darüber dem Gesims[Anm. 18] unter der Traufe.

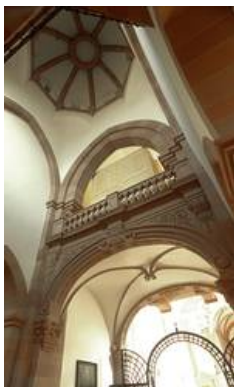
Westbau  
Innenansicht  
nach  
Osten[Bild:  
Gerhard  
Roese]

Im Inneren des Westbaus lassen sich ebenfalls die Spuren der Barockisierung erkennen. Beim Blick nach Osten fällt die Orgelempore auf. Sie durchbricht die Halbsäulen, welche den Untergurt des östlichen Bogens des Zentralturmes auf Kämpferhöhe abfangen. Ihre Kapitelle und Basen sind noch vorhanden. Den Basen sind heute Weihwasserbecken aufgesetzt. Die Frage ist nun, ob es im Bauzustand um 1240 eine Empore gab und auf welcher Höhe sie gegebenenfalls angeordnet gewesen war. Gewölbt ist sie, falls es sie überhaupt gegeben hatte sicher nicht gewesen. Die Einbindung eines Gewölbes, das zur Bauzeit des Westbaus bereits mit Rippen versehen gewesen sein müsste, in die vertikale Struktur der Rahmung des östlichen Zentral-turmbogens ist kaum vorstellbar.
